**VECCHIE GLORIE**

LAND ROVER 88 SERIES IIA LIGHTWEIGHT

RINASCITA DI UNA VETERANA

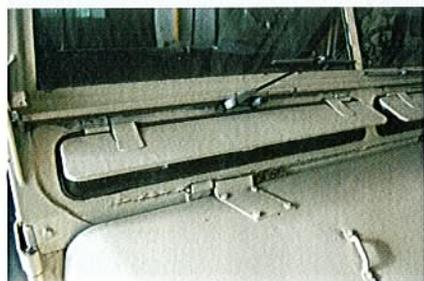
Corrosione sulla fascia sopra il bulkhead

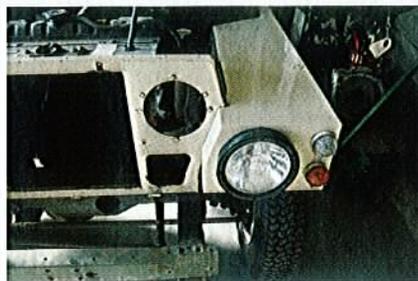
Dettagli del frontale: si notano i parafanghi della Series III e la doppia fanaleria

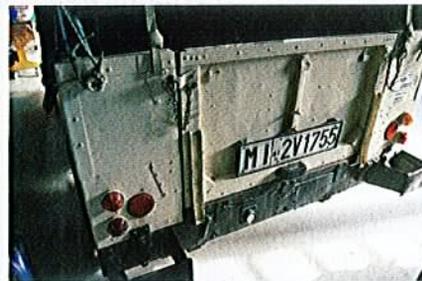
Il portellone posteriore non originale

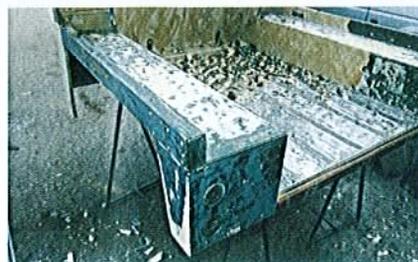
La tinta originale RAF Blu è nascosta sotto molte mani di vernice

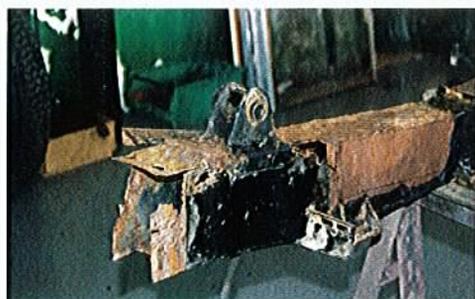
Decidiamo quindi di metterla sul ponte per visionare il telaio ed il bulkhead, che come i landroveristi ben sanno sono gli elementi maggiormente attaccati dalla ruggine. Il telaio presentava la traversa posteriore molto corrosa, così come corrosi erano pure i supporti del bulkhead; inoltre il "restauratore" che in precedenza aveva eseguito i lavori di ripristino della carrozzeria aveva chiuso e ricoperto i fori creati dalla corrosione nei vani poggia piedi con ampi rattoppi in vetroresina. E bravo il carrozziere restauratore! Non ha nemmeno tolto le parti marce e trattato la ruggine con dei catalizzatori. Insomma, un disastro. D'altra parte i differenziali e il cambio, ben protetti da uno spesso strato di fango oleoso, sembravano non avere grossi problemi e anche il motore "girava" abbastanza bene; i freni, invece, erano decisamente da rifare, come pure l'impianto elettrico che aveva fili che uscivano da ogni foro e sparivano in mezzo al fango e all'olio. Insomma, le solite cose che si vedono nelle Land trascurate. Mentre visiono il tutto, penso alla cifra che potrei offrire: una Lightweight in più o in meno non fa una grossa differenza! Poi provvedo a spazzolare il telaio per controllare se il numero corrisponda a quello della carta di circolazione. Tutto ok, ma... mi venga un colpo! Si tratta di una seconda serie, tra le prime costruite, anzi proprio la decima Lightweight prodotta, uscita dagli stabilimenti di Solihull il 28 aprile 1969. Confesso: ho un attimo di sbandamento! Però no, non posso far finta di niente. I signori sanno bene che l'88 è in

Parti di telaio corrose

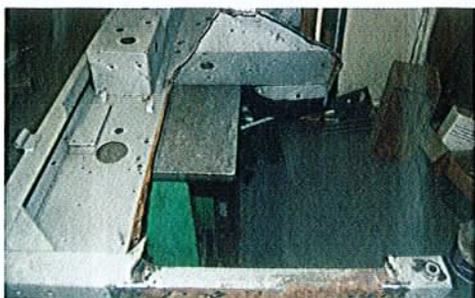
Una vista del bulkhead con le parti corrose già eliminate
