**RESTAURO**

**LAND ROVER 109 SERIES 2 SW LAND BY ROVER TEAM** **SECONDA PUNTATA**

# La Regina

**Un mese fa abbiamo lasciato i tecnici della Land Rover Team alla prese con la loro 109 Series 2 SW: cosa avranno combinato in queste settimane di lavoro? Di certo non se la sono presa comoda!**

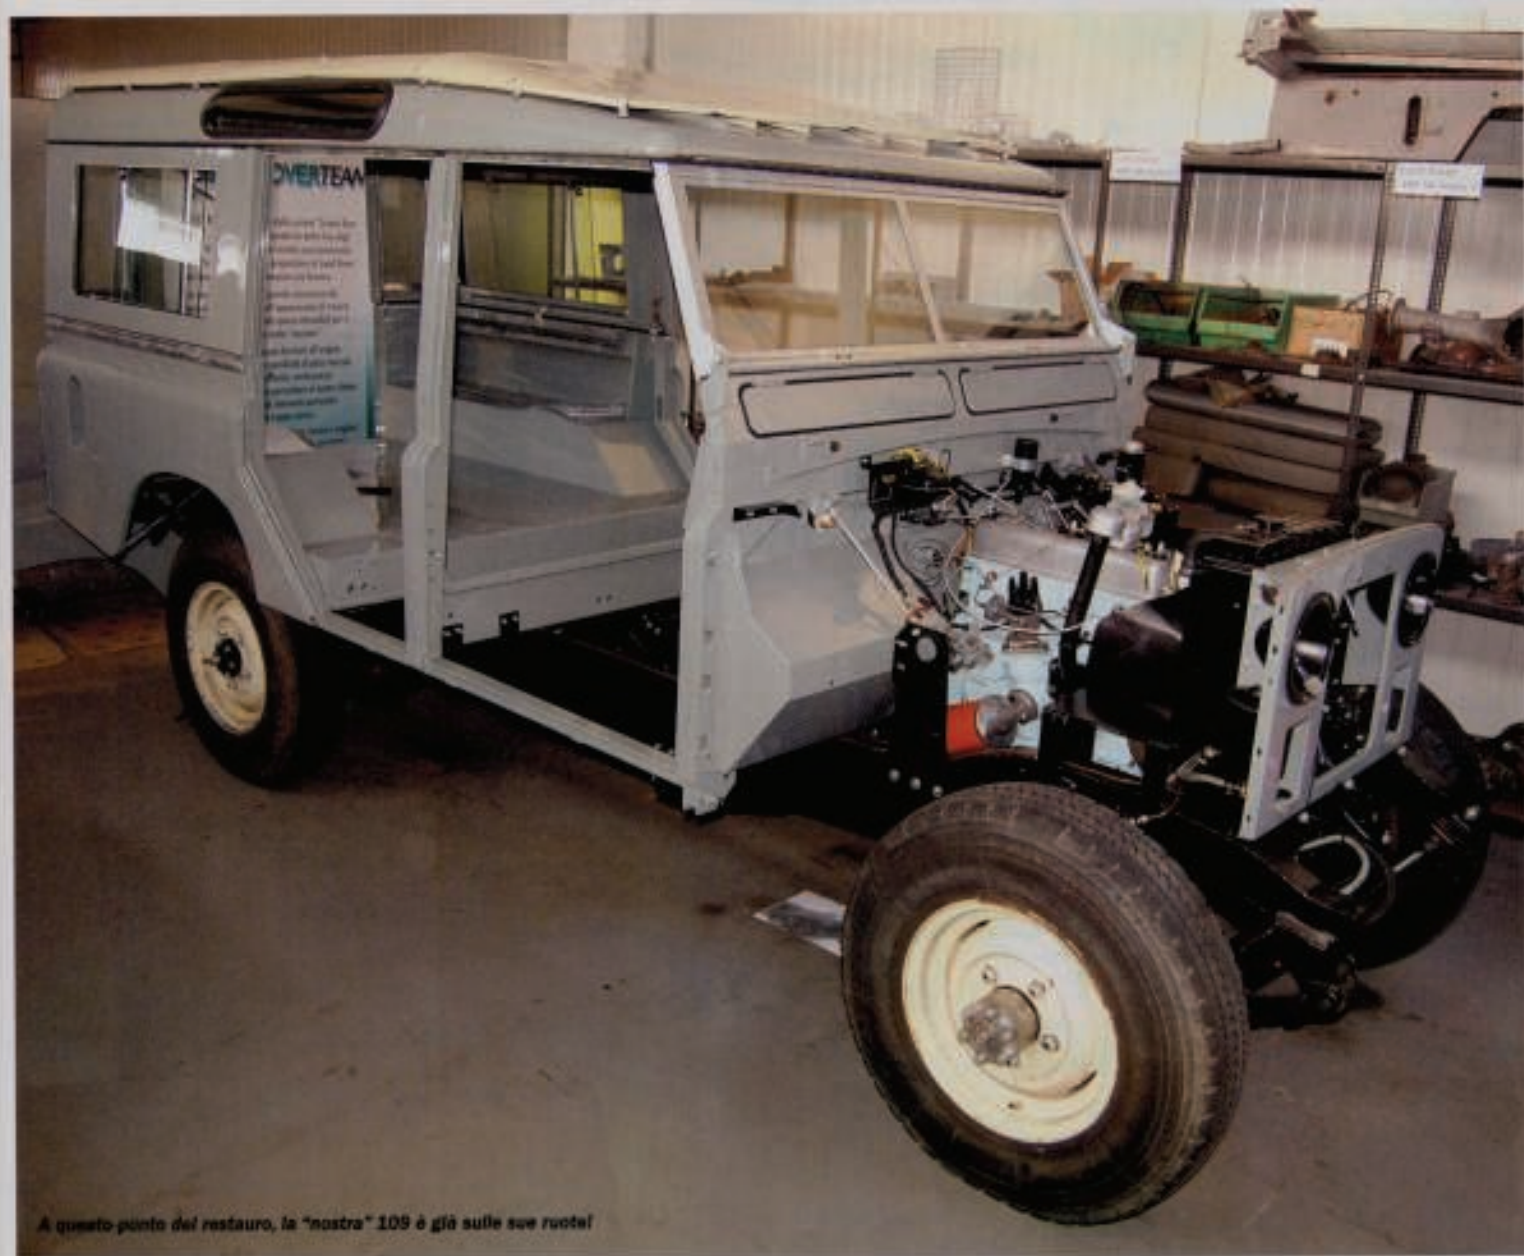
A questo punto del restauro, la "nostra" 109 è già sulle sue ruote!

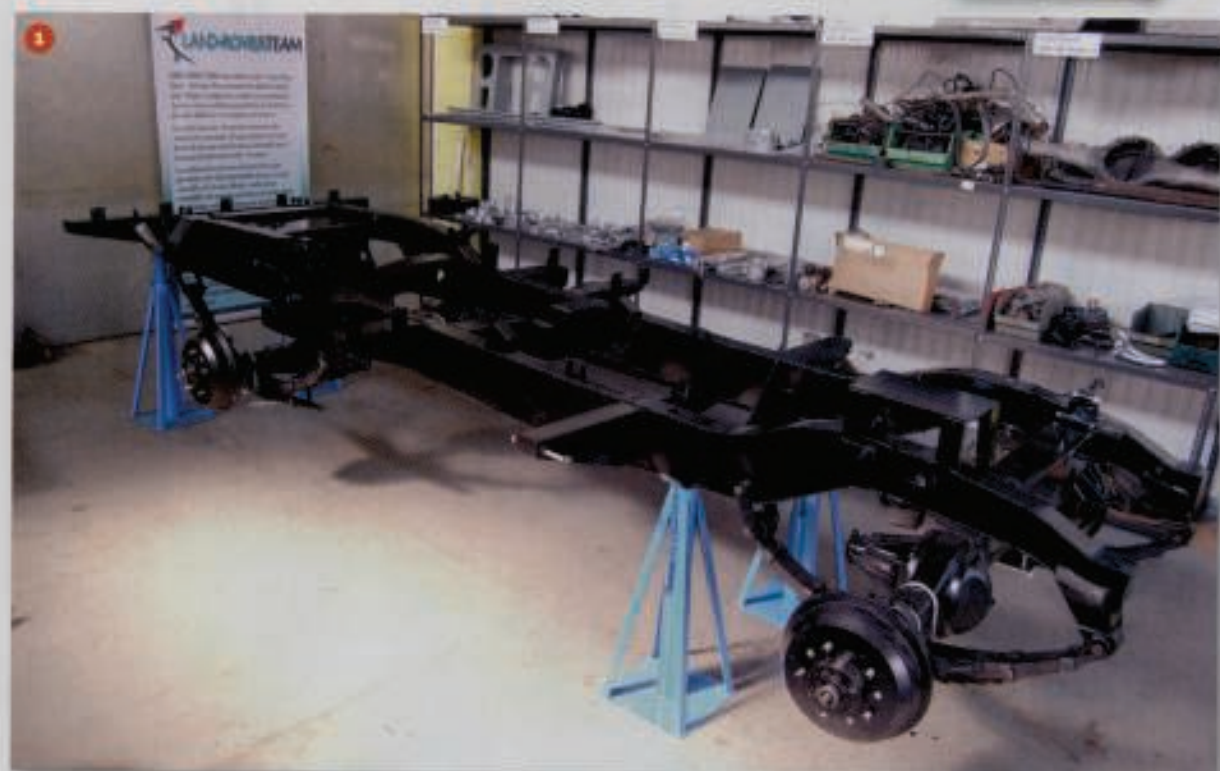
**F**il lavoro di restauro della Land Rover 109 Series 2 procede alacutamente! Dopo aver sabbiato le carcasse dei ponti, i tecnici della Land Rover Team si sono accorti che quella anteriore era completamente corrotta e quindi hanno dovuto sostituirla, mentre i differenziali erano perfetti, come le guarnizioni, le tenute ed i cuscinetti, che però sono stati ugualmente sostituiti per sicurezza. Conclusi questi lavori si è provveduto a montare i ponti sul telaio (foto 1). Il motore è stato solo controllato, perché prima dello smontaggio era stata provata la compressione che ha dato valori molto buoni, inoltre una prova su strada aveva convinto tutti che non era necessaria una revisione (foto 2). Si è quindi rimossa soltanto la coppa dell'olio per controllare le bronzine e, notando la mancanza di morchia, i tecnici lombardi hanno dedotto che se la carrozzeria era stata trascurata, al contrario il motore aveva ricevuto adeguate attenzioni con regolari cambi dell'olio e del filtro. Il cambio invece è stato completamente smontato e si è provveduto alla sostituzione di alcune ruote dentate e dei cuscinetti (foto 3). Una sorpresa inaspettata è stata quella di trovare anche un "overdrive" della Rovertronic che, rispetto al "Fairey" montato a suo tempo, risulta molto più affidabile e silenzioso. Inoltre, visto il costo dei carburanti oggi, è sempre un ottimo investimento! Anche che qualche pulizia, amante dell'originalità a tutti i costi, storcerà sicuramente il naso, è stato ugualmente montato anche un servosterzo (foto 4), perché ormai non siamo

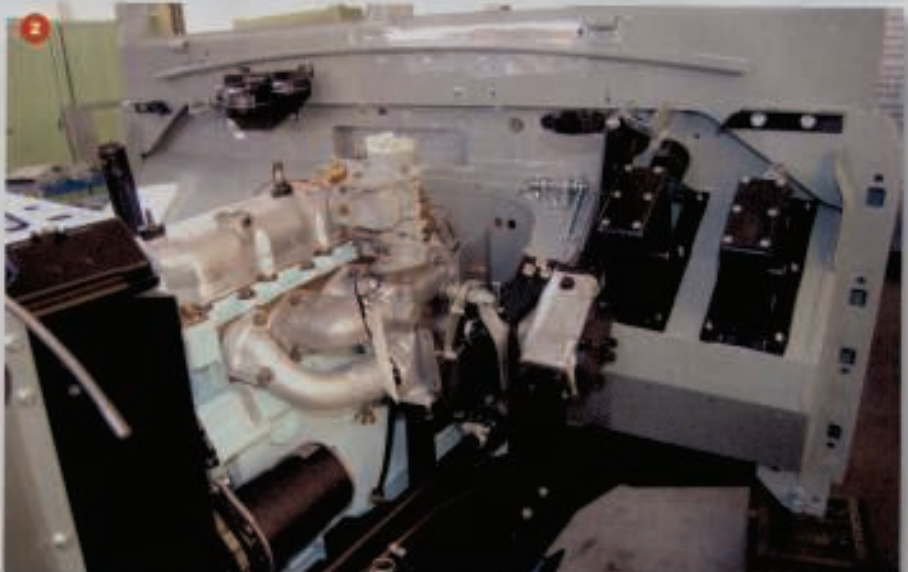
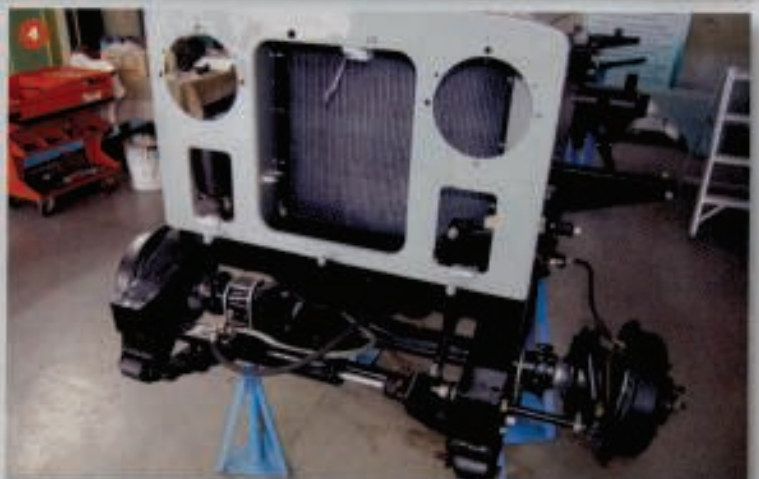
più abituati a fare di una passeggiata in campagna una sudatissima e faticosa "carriera messicana". Si è quindi iniziato con la sistemazione del "bulkhead" che, com'era prevedibile, ha dato non pochi problemi: infatti, si è dovuto provvedere alla completa sostituzione dei poggiatesta e dei montanti (foto 5), cui si evitano i parafranghi e le portiere e, prima della saldatura completa dei pezzi sostituiti, è stata fatta una prova sul telaio per vedere se tutto combacia perfettamente. Nei tempi "morti" fra una saldatura e l'altra, iniziamo a montare la meccanica sul telaio. Quando balestre, ponti, motore e cambio sono sul telaio, sembra

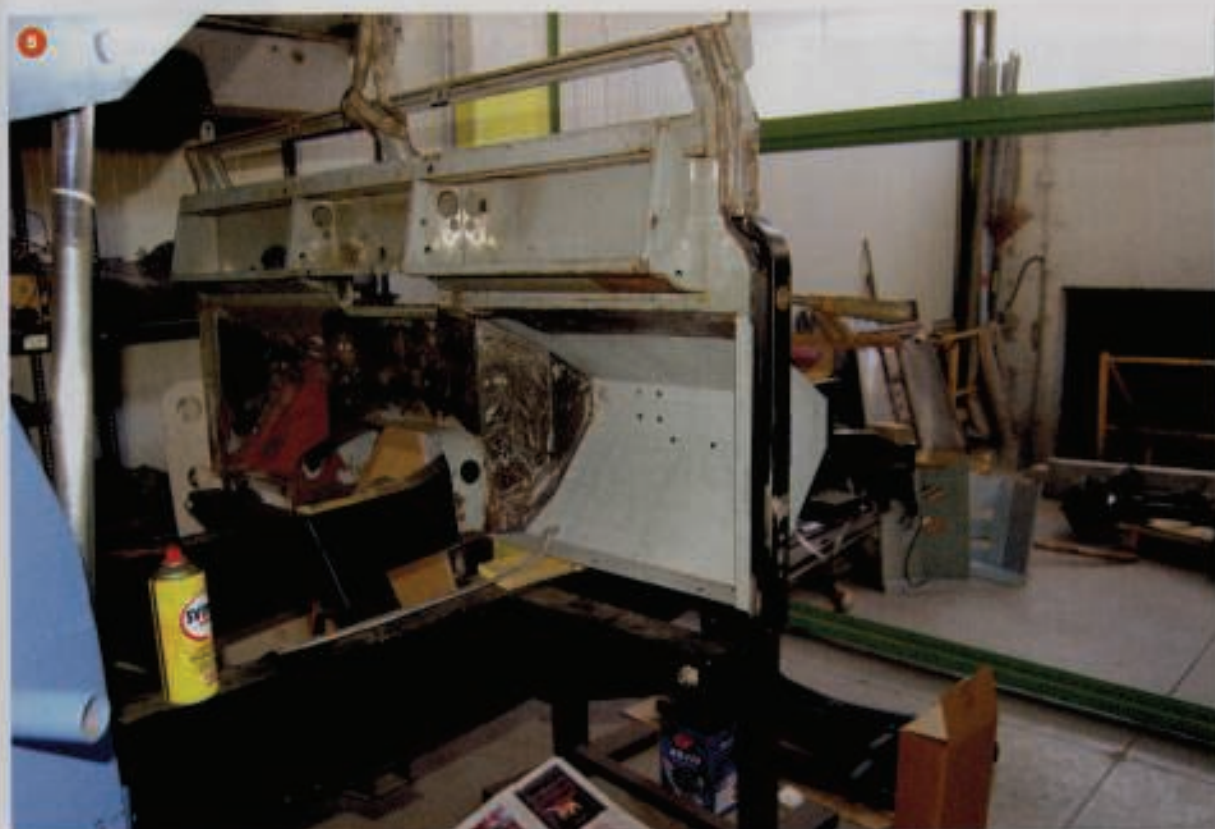
di essere a metà lavoro, ma non è così: è solo il primo passo. **(foto 6)** Il "bulkhead" è stato tutto saldato e prima di portarlo in carrozzeria vengono sigillate accuratamente tutte le sovrapposizioni delle lamiere perché è da lì che inizia ad arrugginire. Passiamo poi al "cassone" posteriore, che è stato spazzolato accuratamente per eliminare ogni piccola traccia di ossidazione e dove l'ossido ha corroso pesantemente, abbiamo preferito tagliare il pezzo e saldare un pezzo di lamiera nuovo **(foto 7)**. Anche le portiere sono state spazzolate e si è provveduto a staccare le lamiere di alluminio dai felai di ferro, per sostituire gli scatolati inferiori corrotti con dei pezzi appositamente costruiti in ferro con la stessa sagoma **(foto 8 e 9)**. Anche il tetto è stato disassemblato, togliendo il sopratetto "tropical" e le bocchette del passaggio aria che sono state poi smontate e zincate. Tutta la carrozzeria è stata poi portata dal verniciatore

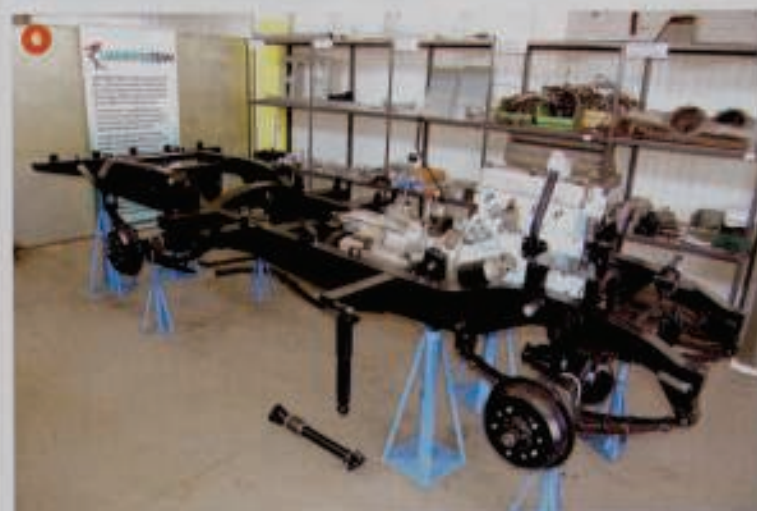
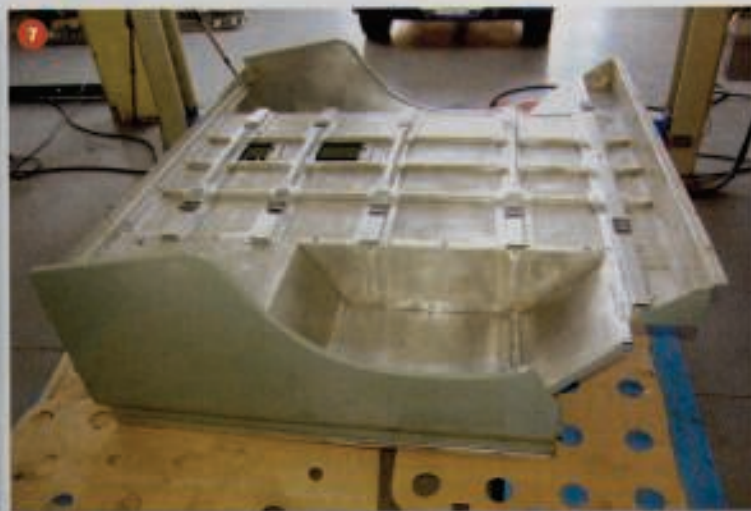
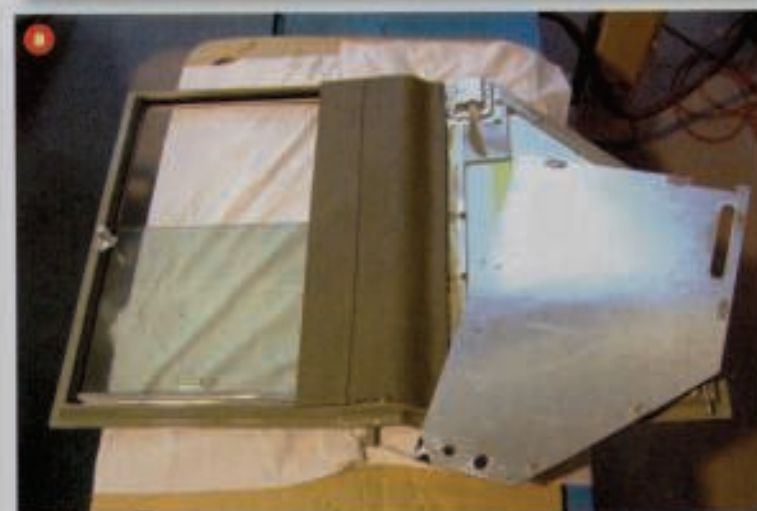
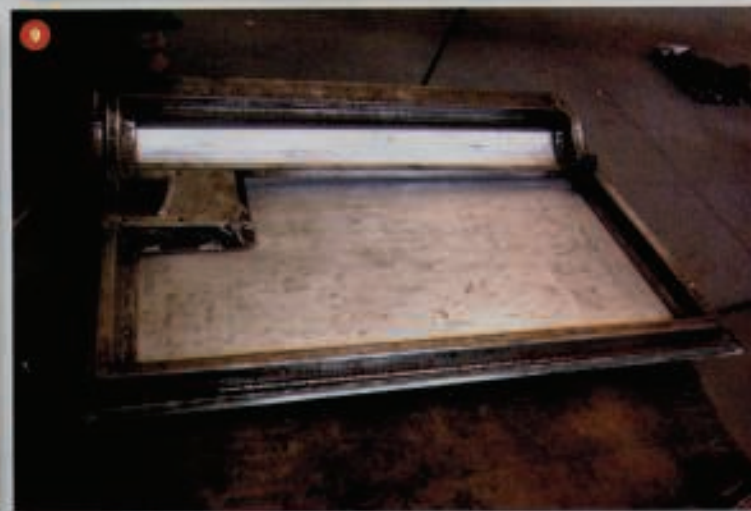
di fiducia della Land Rover Team che ha steso una mano di "primer" e due mani leggere di vernice "Light Grey" (foto 10), il colore originale di questa splendida 109. Nel frattempo in officina sono stati sabbati tutti i particolari piccoli, poi diretti alla zincatura a caldo o alla zincatura elettrolitica, mentre i particolari di colore nero sono stati verniciati direttamente nell'apposito reparto. La strumentazione è stata pulita e controllata (foto 11); solo lo strumento della temperatura dell'acqua e della pressione dell'olio è stato sostituito con uno nuovo, perché purtroppo non facilmente revisionabile. Un peccato, perché ha ancora le lancette degli indicatori a forma di lancia! Quest'inverno Franco Picchiottini stesso si è ripromesso di rimetterlo in sesto... Fra una visita e l'altra del verniciatore per controllare l'avanzamento dei lavori, sono stati accuratamente lavati tutti i sedili e le pannellature interne, per vedere se fosse possibile e dignitoso conservare i rivestimenti originali in vinile color "Elephant Grey".

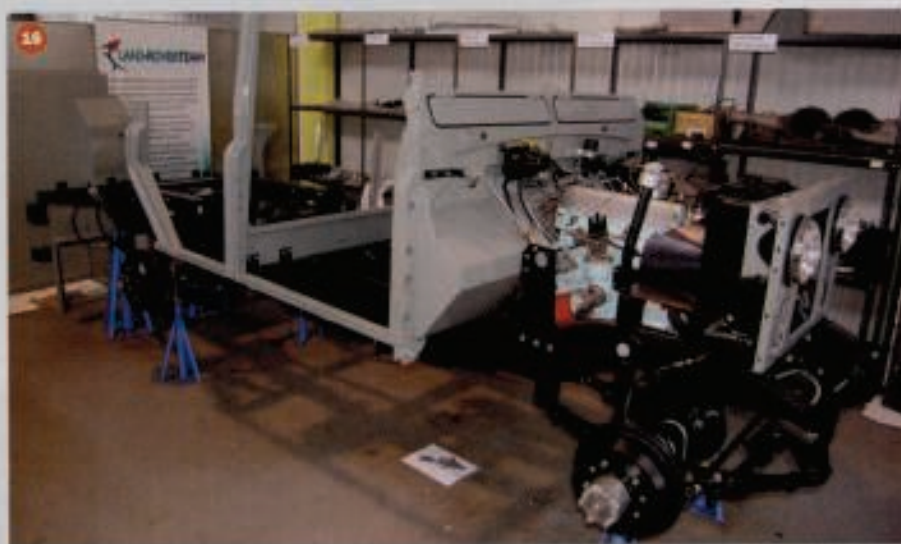
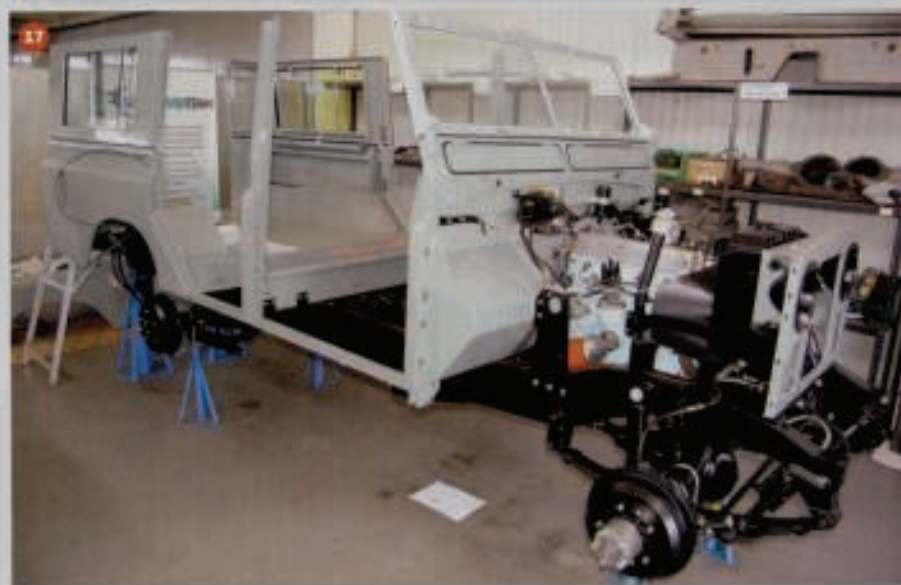
rivestito a sua volta con il vinile originale. Bene, ecco arrivati i pezzi del verniciatore... ma quanti sono? Ci sono voluti sei viaggi con il Ford Transit per portarli tutti in officina! Iniziamo con il "bulkhead" (foto 14 e 15) e da lì, come per incanto, un pezzo dietro l'altro e la 109 prende forma (foto 16 e 17). Questo è il lavoro più lungo, ma il più gratificante: ogni vite trova la sua giusta posizione perché
