# RESTAURO

## LAND ROVER 107 "STATION WAGON"

# SFIDA VINTA!

**Da un ammasso di rottami su quattro bancali è tornata in vita la mitica Land Rover 107 Meccano. Ci sono volute tante ore di lavoro, pazienza e tanta passione, ma alla fine ne è valsa la pena!**

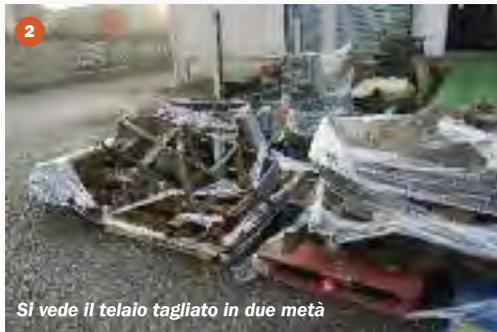
2

Si vede il telaio tagliato in due metà

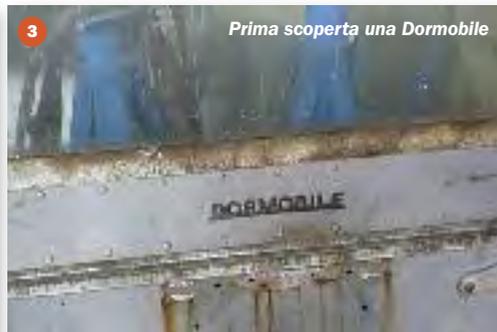
3

Prima scoperta una Dormobile

pezzi per metterli in magazzino, mi accorgo di una scritta sulla porta posteriore: Dormobile. Possibile che possa essere una delle prime "Dormobile", ossia la famosa ditta che si conteneva con "Carawagon" lo scettro delle più rinomate ditte che anche su base Land costruivano meravigliose macchine da viaggio? (Foto 3). Dopo aver inventariato tutte le varie parti controllando ogni singolo pezzo, abbiamo deciso di partire sistemando il telaio che il precedente proprietario, dopo aver smontato tutta la 107 per restaurarla, aveva tagliato a metà, in quanto non

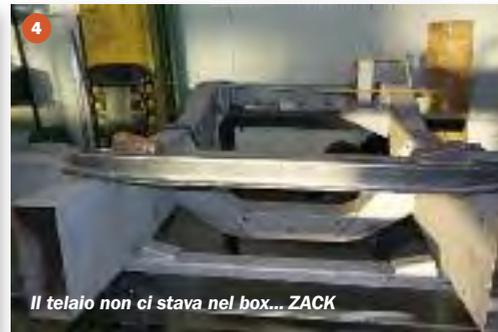
4

Il telaio non ci stava nel box... ZACK

aveva lo spazio ... e quello fu l'unico lavoro che ha fatto (e meno male!) (Foto 4). Sono state poi risanate tutte le varie parti molto arrugginite tagliando i pezzi particolarmente corrosi e sostituendoli con della lamiera tagliata a misura. I supporti della carrozzeria e la traversa posteriore sono stati cambiati con altri rifatti a disegno, rilevando le quote dai pezzi originali; abbiamo controllato il lavoro centimetro per centimetro e prima di verniciare il telaio abbiamo deciso di assemblare la carrozzeria per accertarci che tutto fosse a posto. (Foto 5-6-7-

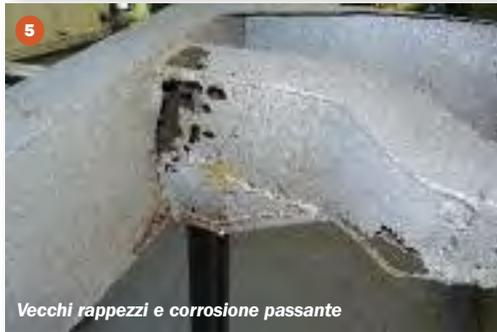
5

Vecchi rappezi e corrosione passante

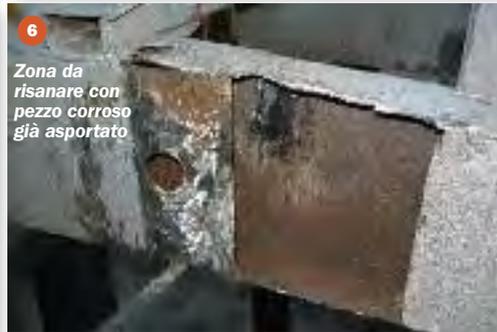
6

Zona da risanare con pezzo corrosivo già asportato

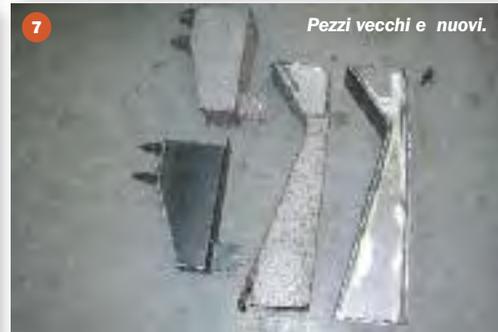
7

Pezzi vecchi e nuovi.

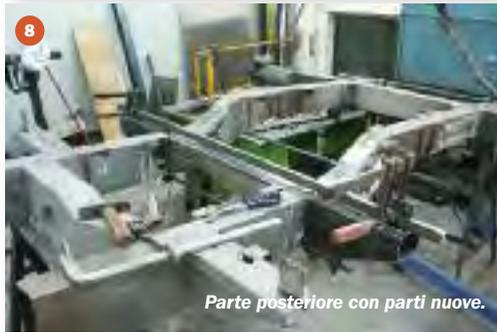
8

Parte posteriore con parti nuove.

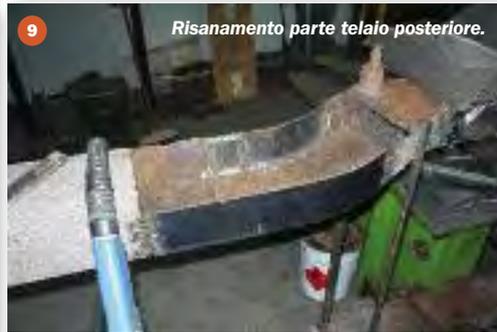
9

Risanamento parte telaio posteriore.

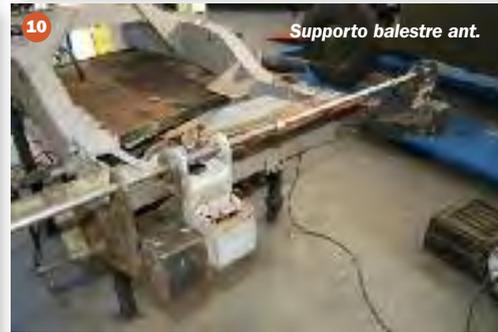
10

Supporto balestre ant.

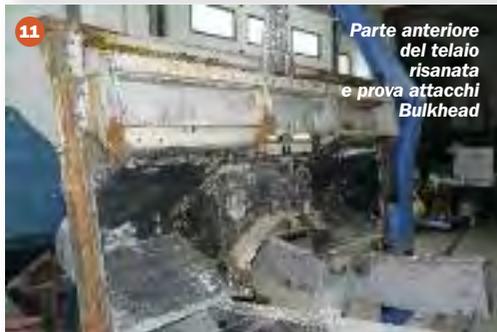
11

Parte anteriore del telaio risanata e prova attacchi Bulkhead

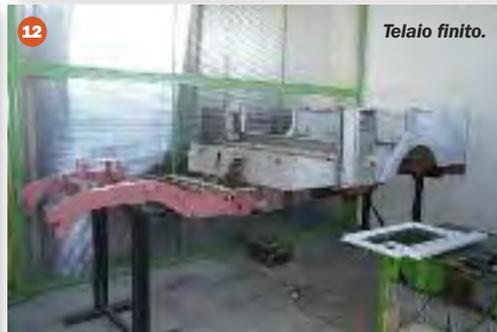
12

Telaio finito.

giunzione, per irrobustire la parte, quindi abbiamo saldato i due pezzi del telaio: un lavoro delicato fatto a regola d'arte! (Foto 12) Appena iniziato a montare il "bulkhead", abbiamo subito notato che la ruggine lo aveva seriamente corrosivo, quindi, memori delle ore impiegate a sistemare quello di una 109 Series 2 (restauro fatto qualche anno prima), abbiamo optato per uno rifatto ex-novo in UK, non sapendo che i sei mesi di consegna sarebbero diventati poi quasi un anno! Man mano che procedevamo al montaggio dei vari pezzi di carrozzeria notavamo che le correnti elettrolitiche causate dall'umidità, da una imperfetta messa a terra dell'impianto elettrico e dalla diversità di materiali (acciaio e alluminio) avevano causato una corrosione in parecchi punti, ma abbiamo deciso di continuare il montaggio e, solo dopo lo smontaggio, a risanare le parti. (Foto 13) Pian piano la

8-9-10-11). Dopo aver preso tutte le misure abbiamo messo in dima e sistemato dei fazzoletti all'interno dello scatolato, nella zona di

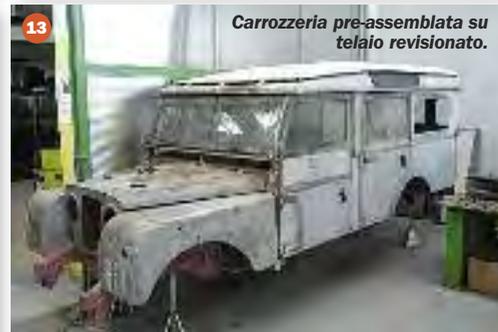
13

Carrozzeria pre-assemblata su telaio revisionato.

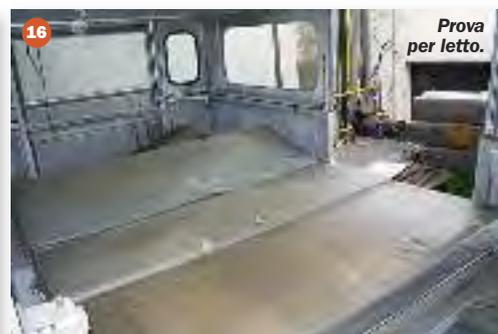
16 Prova per letto.

107 prendeva forma! Sulle porte anteriori abbiamo trovato dei dipinti ben fatti: un fagiano e un branzino (Foto 14 15) e quindi abbiamo dedotto che fosse stata usata da un cacciatore-pescatore che, fra l'altro, amava passare la notte sulla sua amata Land, visto che vari intelligenti accorgimenti consentivano di creare un grande letto matrimoniale utilizzando la panchetta anteriore e quella posteriore (Foto 16); perciò visto il lavoro ben fatto abbiamo pensato ad una delle

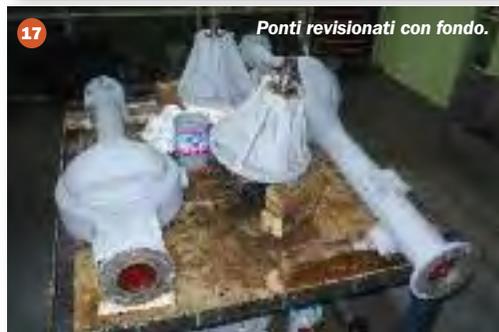
17 Ponti revisionati con fondo.

frattempo abbiamo iniziato a revisionare i ponti ed il cambio. (Foto 17 - 18) Dato che il motore era molto pulito ed in ordine, ho pensato che sarebbe stato utile farsi un'idea più precisa delle sue condizioni, misurando la compressione dei cilindri e togliendo la coppa dell'olio per controllare le bronzine di banco: il tutto era in condizioni perfette, quindi abbiamo provato ad avviarlo.

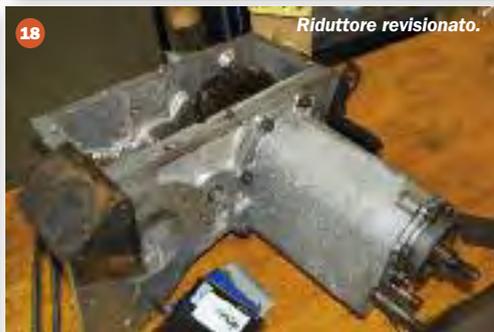
18 Riduttore revisionato.

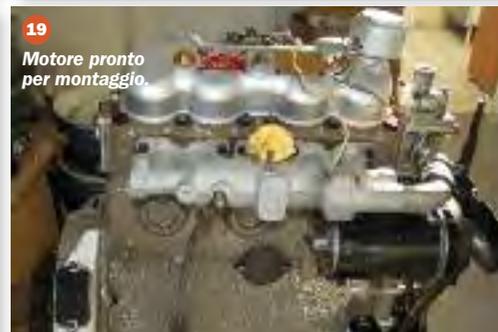
19 Motore pronto per montaggio.

Fu messo olio nuovo, uno strumento per misurarne la pressione e un radiatore dell'acqua e dopo un giro di chiave, è partita subito girando regolarmente con una corretta pressione dell'olio: non valeva dunque assolutamente la pena revisionarlo, bastava spazzolare esternamente testa e cilindro che sono stati poi verniciati nel caratteristico color nocciola. (Foto 19) A questo punto abbiamo iniziato a

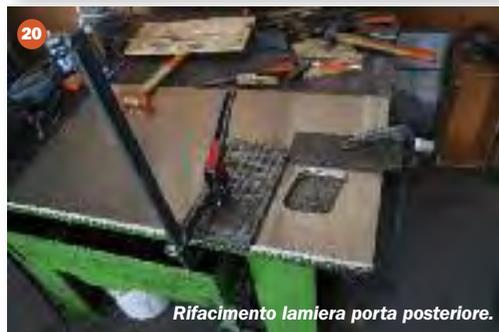
20 Rifacimento lamiera porta posteriore.

fondo o passare ad un colore sempre originale, ma che mettesse più in risalto le tante parti zincate? C'erano due possibilità: il Navy Blue o il Bronze Green. Era una decisione molto difficile e tirata fuori una sterlina, opla: testa o croce? E vai per il Navy Blue! Nel frattempo abbiamo revisionato tutti i vari particolari smontando, spazzolando, sabbando, rilverniando e zincando a caldo o elettroliticamente ogni singolo pezzo come erano in origine. (Foto 20-21-22-23-24). Ora era il momento di montare

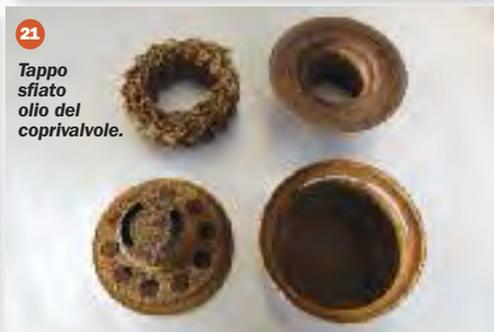
21 Tappo sfiiato olio del coprivalvole.

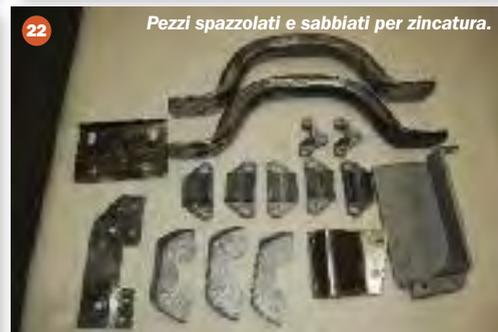
22 Pezzi spazzolati e sabbati per zincatura.

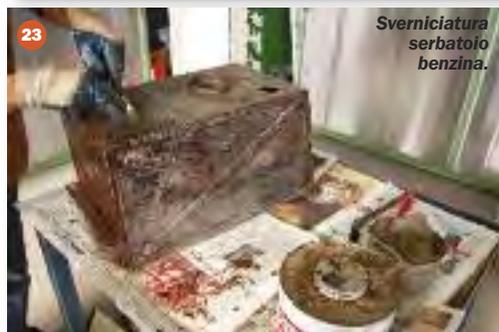
23 Sverniciatura serbatoio benzina.

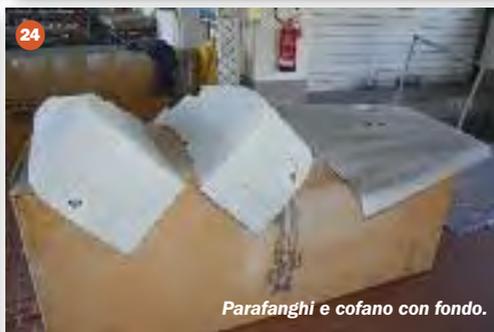
24 Parafanghi e cofano con fondo.

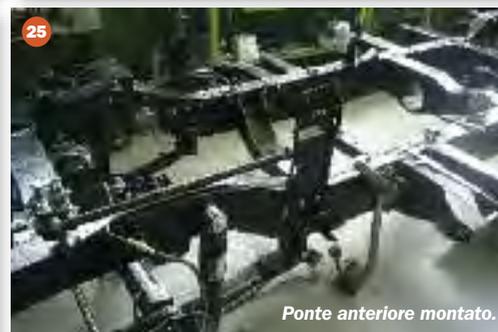
25 Ponte anteriore montato.

tutti gli organi meccanici sul telaio in attesa dell'arrivo dei pezzi di carrozzeria verniciati. (Foto 25) Il primo pezzo da montare è stato il "bulkhead", perché fa da riferimento a tutto il resto della carrozzeria (Foto 26) e poi man mano tutti i vari pezzi. (Foto 27-28) Le tubazioni dell'olio dei freni, della benzina e l'impianto elettrico sono stati sostituiti con particolari nuovi. (Foto 29-30); sui telai dei finestrini abbiamo sostituito tutti i canalini di tenuta dei vetri e di scorrimento dei telai di alluminio che contengono i

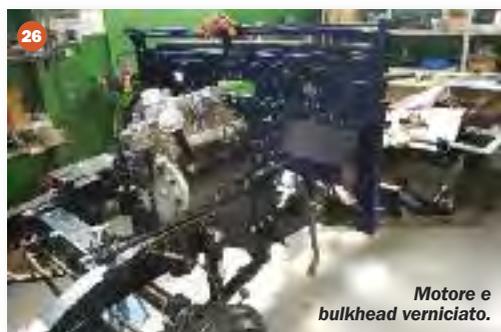
**26** Motore e bulkhead verniciato.

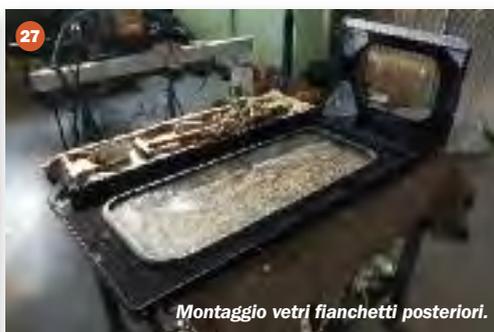
**27** Montaggio vetri fianchetti posteriori.

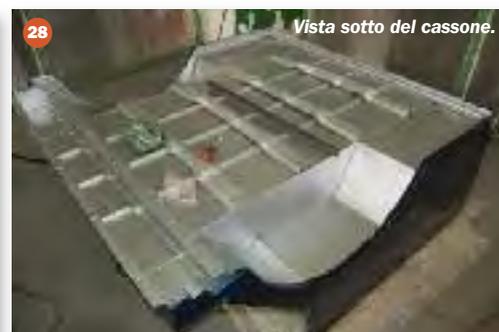
**28** Vista sotto del cassone.

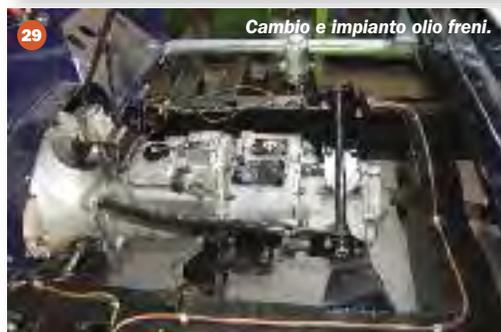
**29** Cambio e impianto olio freni.

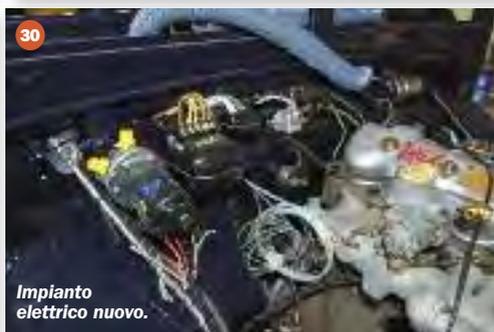
**30** Impianto elettrico nuovo.

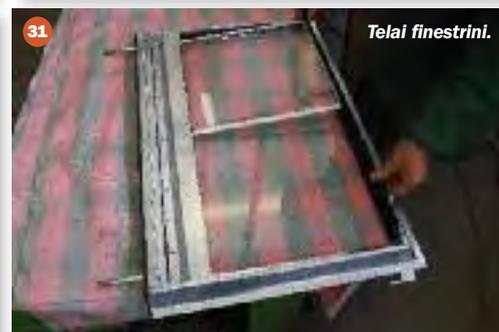
**31** Telai finestrini.

"plexiglas". (Foto 31) Finalmente con la carrozzeria si iniziava a vedere la forma della 107! (Foto 32) I pannelli di rivestimento interno delle porte sono stati rifatti con una lamiera di alluminio al posto della masonite utilizzata in origine, per non farli imbarcare con l'umidità e non farli marcire col passare del tempo. Sulla parte interna abbiamo incollato un leggero rivestimento in neoprene che è poi stato ricoperto con un tessuto in vinile Blu. (Foto 33) Per i tappeti interni abbiamo fatto delle dime di cartone

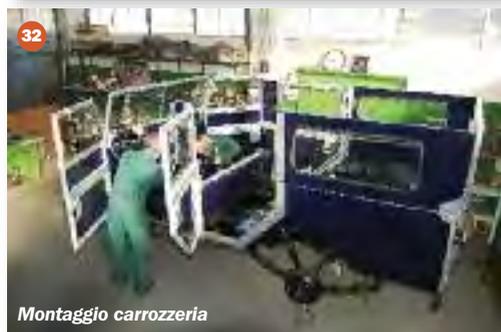
**32** Montaggio carrozzeria

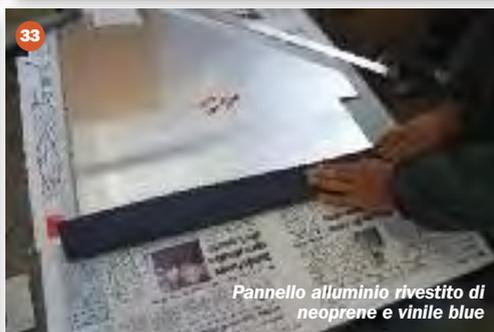
**33** Pannello alluminio rivestito di neoprene e vinile blue

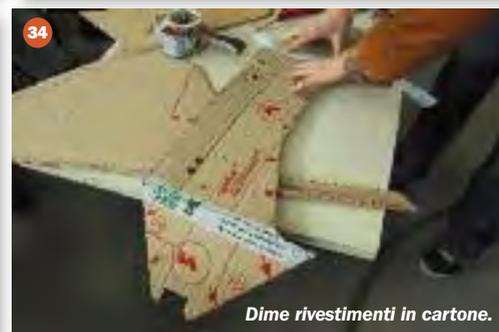
**34** Dime rivestimenti in cartone.

(Foto 34) utilizzate per tagliare a misura il tappeto in "Hardura" (Foto 35), questi sono poi stati bordati dal tappezziere con il tessuto in vinile blu e fissati alla carrozzeria con delle viti. E' stato rivestito l'interno del tetto e montate le quattro prese d'aria (Foto 36) e nel frattempo è stata preparata anche la griglia del radiatore che ben mostra gli stemmi del "Series One Club" e del Registro Storico Italiano Land Rover. (Foto 37) Sono stati montati poi i sedili già rivestiti. Spurgato l'impianto

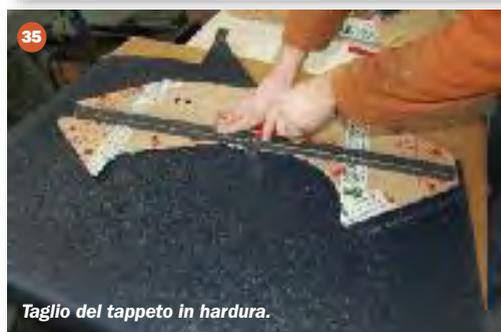
**35** Taglio del tappeto in hardura.

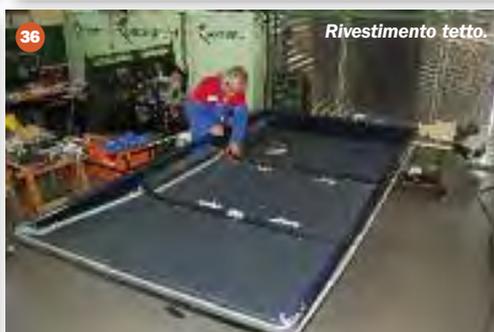
**36** Rivestimento tetto.
