**LAND ROVER 109 SERIES 2 SW LAND BY ROVER TEAM** **PRIMA PUNTATA**

# Il ritorno della **REGINA!**

**Alla Land Rover Team stanno lavorando al restauro di una rarissima 109 Series2 SW. Ne seguiremo i lavori passo passo...**

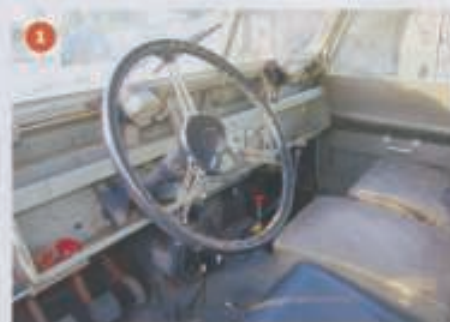
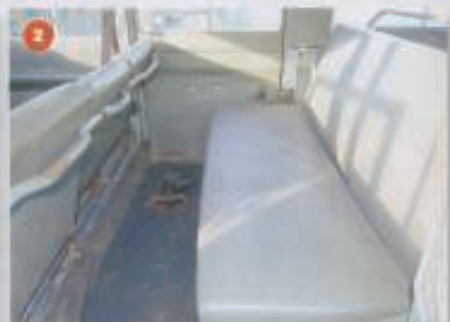
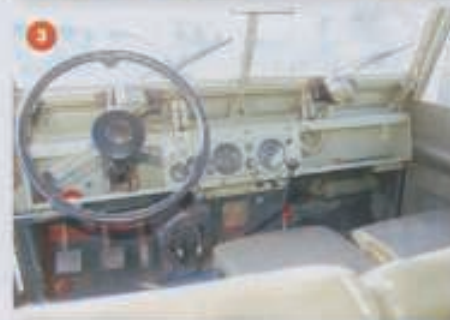
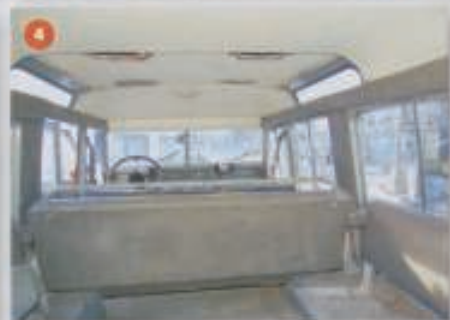
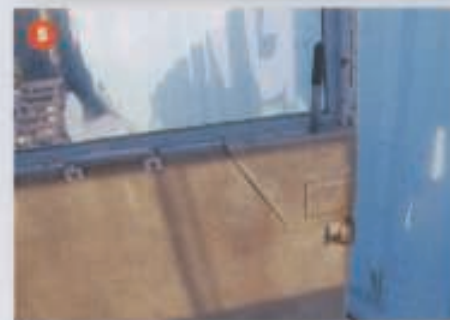
interni originalissimi e molto belli, in Elephant grey (foto 1, 2, 3, 4, 5), una meccanica eccellente e una carrozzeria in alluminio corposa in tutti gli attacchi del telaio... È un telaio che non si capisce come ancora

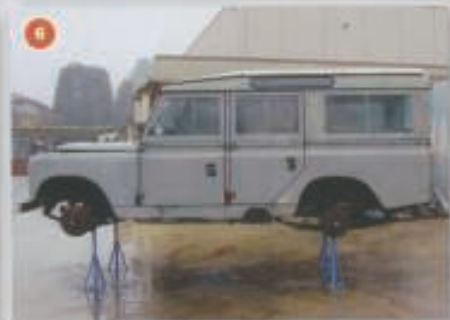
possa sostenere il peso del motore e dei ponti! Finita la giornata lavorativa Franco mette la sua "nuova" 109 su 4 cavalletti e si precipita ad acquistare una scatola di bombole di disossidante WD

40; appena rientrato in officina le svuota docciandola letteralmente la "paziente inglese" (foto 6). Lei, dopo una nottata avvolta nell'olio balsamico del WD 40, è pronta per il lifting!

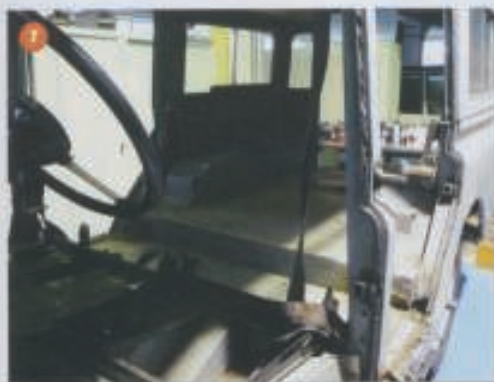
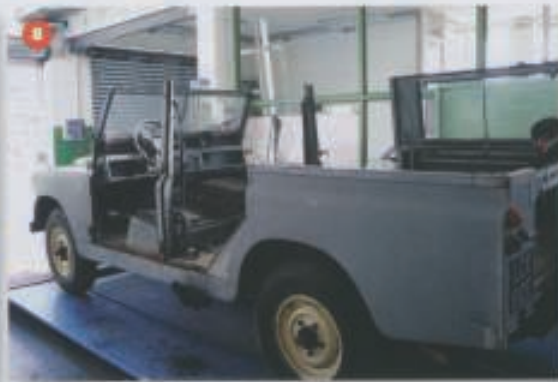
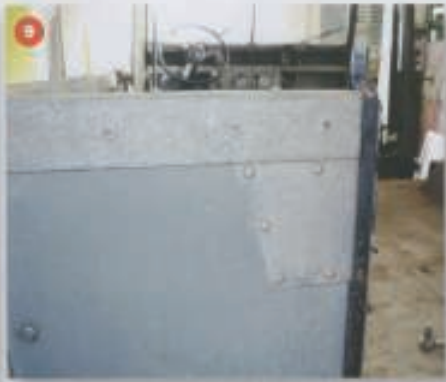
Il giorno dopo l'arrivo inizia subito la fase di smontaggio, durante la quale non sono mancate sorprese sullo stato di conservazione della 109 SW. Le prime parti a essere smontate sono le portiere, gli interni e il tetto (foto 7, 8, 9) e, ovviamente, la ruggine e l'ossidazione della carrozzeria in alluminio appaiono in tutta la loro gravità, soprattutto negli attacchi della carrozzeria in alluminio al telaio (foto 10, 11, 12). Il telaio stesso appare in più punti attaccato dalle

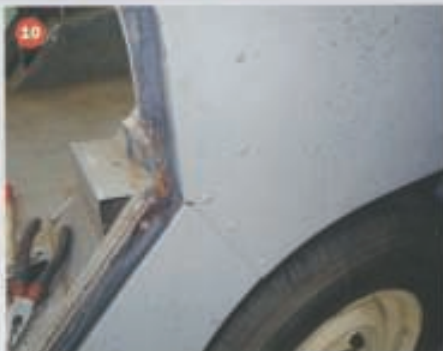
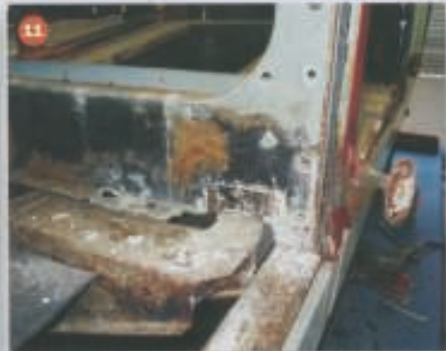
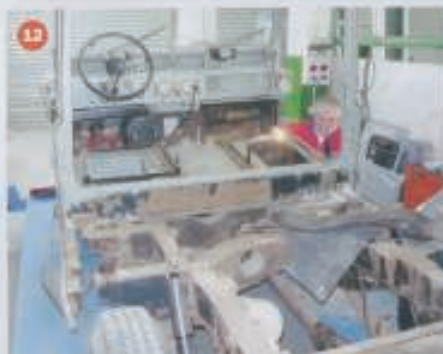
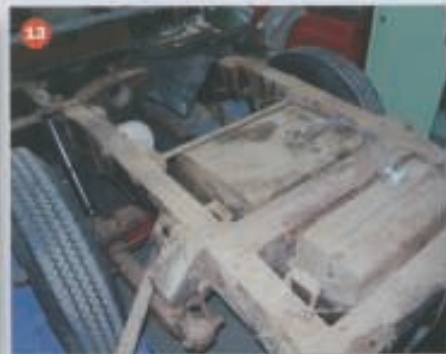
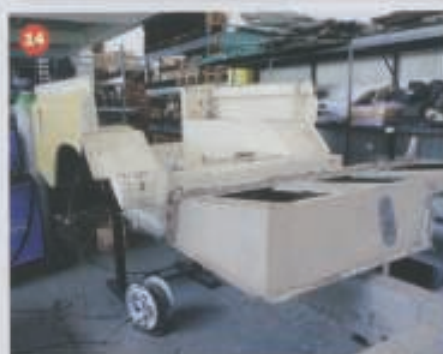
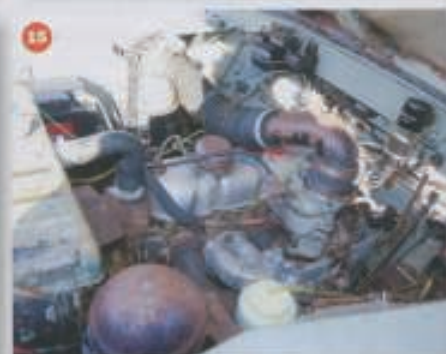
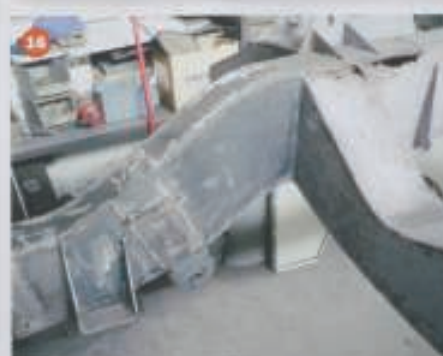
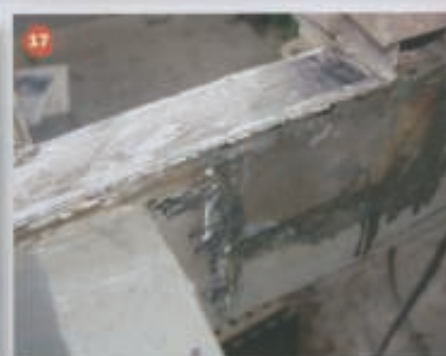
ruggine e corrosione anche in profondità. I tecnici della Land Rover Team, esperti in questo tipo di lavori, separano completamente la meccanica e la carrozzeria dal telaio (foto 13, 14) staccando le sospensioni, smontando il motore 4 cilindri 2,3 litri a benzina (foto 15) e liberando il telaio stesso da tutti i componenti su di esso assemblati. La ruggine viene rimossa dove possibile e, dove necessario, vengono completamente ricostruite alcune parti ex novo e successivamente saldate al

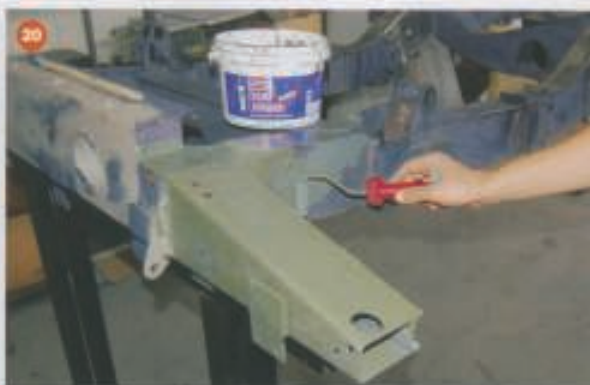
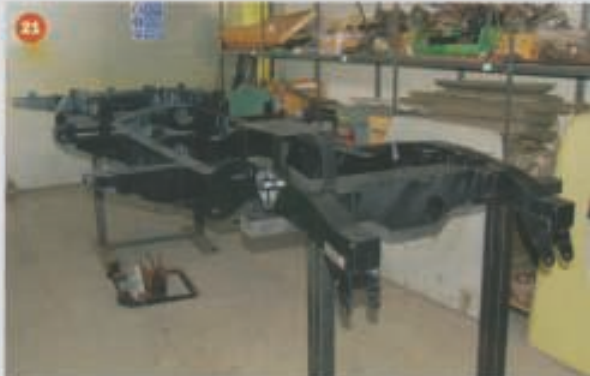
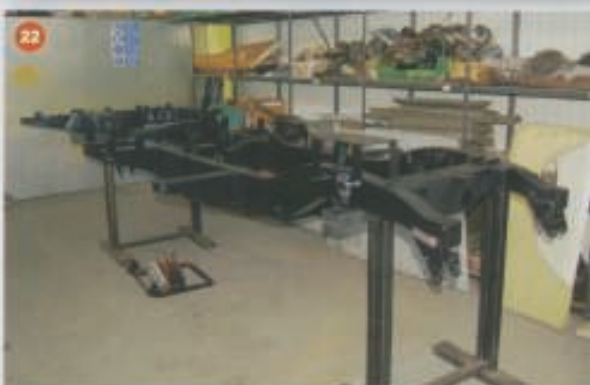
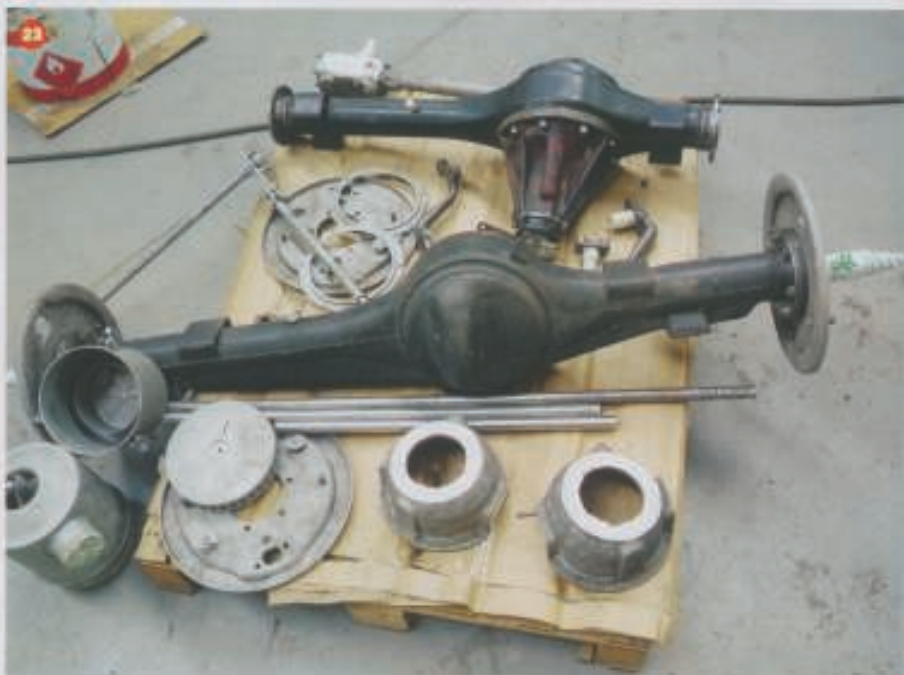
ricostruzione del telaio, viene passato un fondo antiruggine (foto 20) e il tutto viene completamente riverniciato nell'originale colore nero (foto 21, 22), pronto per essere rimontato. Un lavoro epico, ma di enorme soddisfazione... Nel frattempo si lavora sulla meccanica: i ponti sono stati già smontati (foto 23) e sono prossimi a una completa revisione per tornare, anch'essi, allo splendore di un tempo!
